Analýza rizik vlivu bývalé skládky “Vlčí důl“ v k.ú. Zásmyky na podzemní vody v oblasti a na povrchové vody vodního toku Špandava a Výrovka

(Zakázkové číslo: 481/11)

Bioanalytika CZ spol. s r.o.

červen 2011

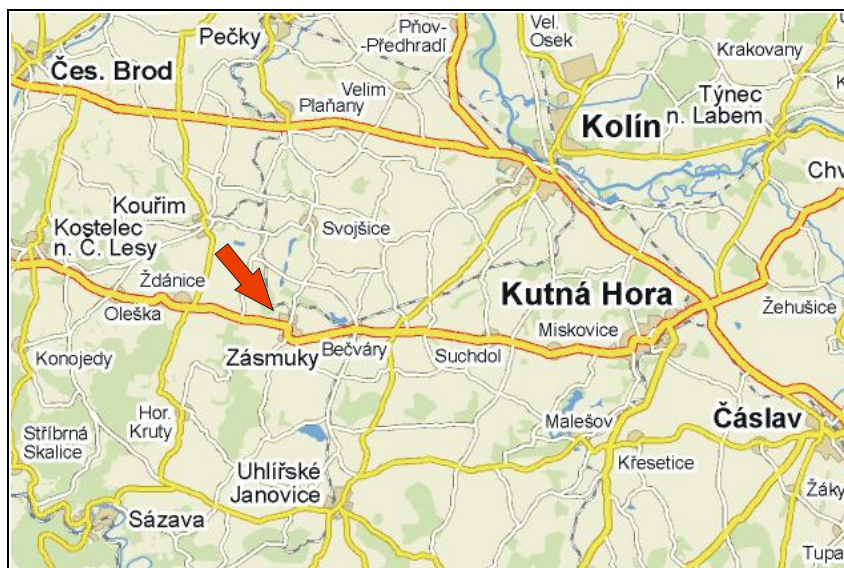
Obrázek 1: Situace zájmového území

Prostor bývalé skládky není oplocen, ani nijak zajištěn proti přístupu. Terén je mírně svažité, prostor je porostlý travinami a náletovými dřevinami, především mělce kořenicími křovinami. Ve spodní části skládky, podél místní zpevněné komunikace, je zřízen záchytný příkop, který odvádí průsakové vody ze skládkového tělesa. Výrony těchto vod prosakují i na níže položené pozemky. Stopy po průsakových vodách jsou patrné i v korytě vodního toku Špandava.
